# แนวทางแก้ไขการเกิดข้อบกพร่องในชิ้นทดสอบความต้านทานแรงดึงของวัสดุเทอร์โมพลาสติกที่ผ่านกระบวนการฉีดขึ้นรูปโดยเทคนิคการวิเคราะห์ด้วยกล้องจุลทรรศน์แบบแสง

## Troubleshooting of defect formation in injection-moulded thermoplastic tensile specimens by optical microscopy technique

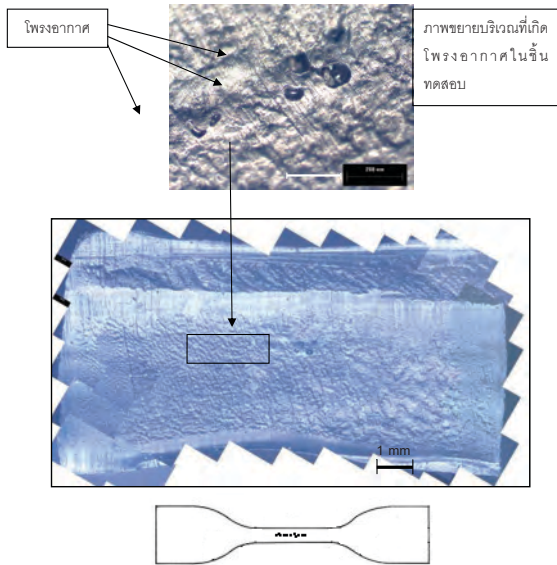
ข้อบกพร่องประเภทโพรงอากาศมีลักษณะการ เกิดช่องว่างหรือโพรงอากาศที่เป็นสุญญากาศที่บริเวณ ชั้นแกนกลางของชิ้นงานโดยมีสาเหตุของการเกิดโพรง อากาศภายในชิ้นงานเนื่องมาจากการหดตัวของชั้นแกน กลางภายในชิ้นงาน (Core layer) ในช่วงระยะเวลาของ การเย็นตัวลงที่อยู่ภายในแม่พิมพ์ฉีด ซึ่งถ้าหากบริเวณ ชั้นผิวของชิ้นงานที่แข็งตัว (Solidified skin layer/frozen layer) มีความหนามาก จะทำให้พลาสติกหลอมเหลวที่ บริเวณชั้นแกนกลางไม่สามารถหดตัวได้ จึงส่งผลให้เกิด โพรงอากาศในชิ้นงาน แนวทางแก้ไขข้อบกพร่องประเภท นี้สามารถทำได้โดยการปรับตั้งค่าที่เครื่องฉีดพลาสติก ดังนี้

ภาพที่ 1 ภาพภาคตัดขวางของชิ้นทดสอบวัสดุโพลีโพรพิลีนที่พบพรองอากาศที่เกิดขึ้นบริเวณชั้นแกนกลางของชิ้นทดสอบ

- เพิ่มครูชั่น (Cushion) หรือเพิ่มความดันคังคัง หรือเพิ่มเวลาที่ให้ความดันคังคังเพราะจะช่วย

ลดขอบปริมาตรในระหว่างการเย็นตัวภายในแม่พิมพ์ฉีด

- เพิ่มอุณหภูมิสำหรับการฉีดเพื่อการหลอมเหลว ของพลาสติกได้มากขึ้น หรือเพิ่มอุณหภูมิของแม่พิมพ์ ฉีดหรือเพิ่มความเร็วในการฉีดก็ได้ ส่งผลให้มีอัตราการ ไหลเพิ่มขึ้นทำให้พลาสติกไหลเข้าได้เต็มแม่พิมพ์ดีขึ้น

- เพิ่ม Back pressure เพื่อเพิ่มความหนาแน่นให้ กับเนื้อพลาสติกที่หลอมเหลว (Melt density) ถ้าหากมี การเกิดฟองอากาศภายในเนื้อของพลาสติกหลอมเหลว ก่อนที่จะไหลเข้าสู่แม่พิมพ์ฉีด

- เพิ่มระยะเวลาในการเย็นตัวของชิ้นงาน ขณะที่อยู่ภายในแม่พิมพ์ฉีด (2)

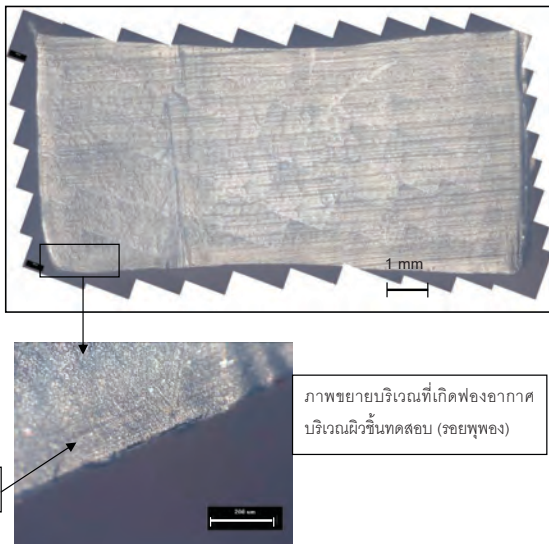
สำหรับข้อบกพร่องประเภทรอยฟุพองมีลักษณะ เป็นฟองอากาศอยู่บริเวณบนผิวหรือใต้ผิวของชิ้นงาน โดยมีสาเหตุหลักของการเกิดรอยฟุพองนี้เนื่องมาจาก การที่อากาศที่อาจมาจากการสลายตัวของความชื้น ภายในเม็ดพลาสติกนั้น ไม่สามารถออกจากแม่พิมพ์ ฉีดได้ทันในช่วงระยะเวลาขณะที่ฉีดขึ้นรูป แนวทางแก้ไข ข้อบกพร่องประเภทนี้สามารถทำได้โดยการปรับตั้งค่าที่ เครื่องฉีดพลาสติกดังนี้

ภาพที่ 2 ภาพภาคตัดขวางของชิ้นทดสอบวัสดุพอลิเอทิลีนความหนาแน่นสูงที่พบฟองอากาศที่เกิดขึ้นบริเวณผิวของชิ้นทดสอบ

- หากสาเหตุการเกิดรอยฟุพองนั้นมาจากการ เสื่อมสภาพของพลาสติกหลอมเหลว ให้ใช้วิธีการลด อุณหภูมิในการฉีด หรือลดความเร็วรอบของการหมุนสกรู

- หากการเกิดรอยฟุพองนั้นมาจากอากาศที่เกิด ขึ้นภายในกระบอกลด ให้ใช้วิธีการเพิ่ม Back pressure หรือใช้วิธีการลดระยะหรือปริมาตรในการทำ Suck back (หมายถึงวิธีการดึงสกรูถอยหลังกลับหลังจากที่ทำการ เตรียมเนื้อพลาสติกหลอมเหลวแล้ว ในการทำวิธีนี้ก็เพื่อ เป็นการป้องกันการไหลของพลาสติกหลอมเหลวออกมา ทางหัวฉีดนั่นเอง โดยที่เรียกกันอีกอย่างหนึ่งว่า Drooling (8) หรือทำการลดความเร็วรอบของการหมุนของสกรู หรือทำการลดอุณหภูมิของแม่พิมพ์ฉีด (2)
