## คว้นพิษจากโรงงานกระดาษเคลือบ

## ควันทิวจากโรงงานภาชนะเคลือบ (ต่อจากหน้า ๔๒)

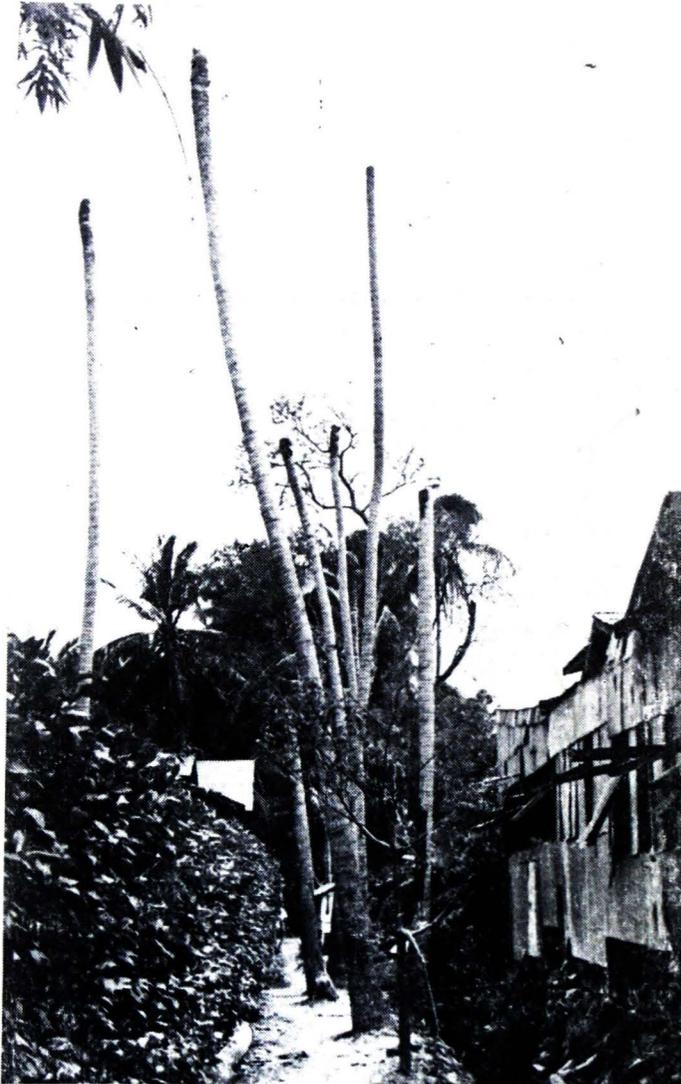
ต้นมะพร้าวบริเวณใกล้เคียงโรงงานเครื่องเคลือบแห่งหนึ่งก่อนดำเนินการแก้ไข ถูกคว้น

ใบแห้งหลุดหมดจนเหลือแต่ยอดคว้นและต้นตายในที่สุด

เดียวกัน หลังจากโรงงานได้เปิดดำเนินการแล้ว ปรากฏว่าใบต้นไม้บางชนิด เช่น ต้นมะพร้าว และต้นกล้วย ในบริเวณใกล้เคียงโรงงานได้เริ่มเหลือง และแห้งในที่สุดต้นก็ตายไป ราษฎรผู้เป็นเจ้าของต้นไม้ที่ได้รับความเสียหายจึงได้ร้องเรียนต่อทางราชการขอให้ช่วยค้นหาต้นเหตุ และวิธีระงับความเดือดร้อนนี้ ปัญหาดังกล่าวได้รื้อรังมาหลายปี ได้มีเจ้าหน้าที่หลายฝ่ายแนะนำให้โรงงานแก้ไขโดยวิธีต่าง ๆ กัน แต่ไม่เป็นผลสำเร็จ เพราะมิได้ศึกษาเหตุที่แท้จริง เมื่อกรมวิทยาศาสตร์ได้รับเรื่องนี้ จึงได้ศึกษาด้วยความระมัดระวัง ในที่สุดพบว่า มีสารชนิดหนึ่งมีชื่อทางเคมีว่า “ฟลูออไรด์” ออกมาจากเตาเผาเคลือบของโรงงาน และกระจาย

ไปในบริเวณรอบ ๆ พืชต่าง ๆ ได้ดูดและสะสมเอาไว้ที่ใบ เมื่อถึงระดับหนึ่งพืชนั้นจะใบแห้งและตายในที่สุด เมื่อทราบเหตุที่แน่นอนดังกล่าวแล้ว กรมวิทยาศาสตร์จึงได้แนะนำวิธีแก้ไขที่ได้ผลให้แก่โรงงาน

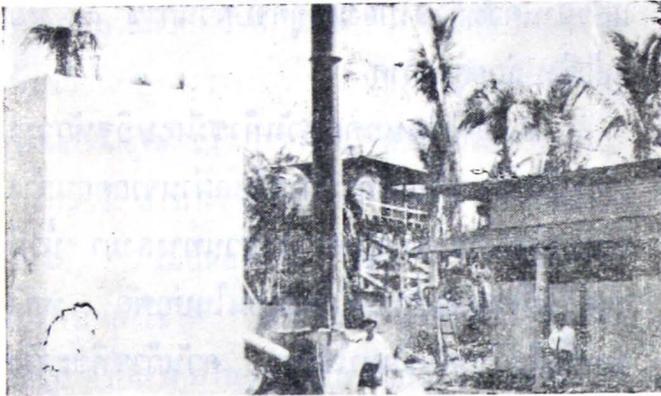
← หอดูดจับควันทิวและปล่อยควันทิวของโรงงานภาชนะเครื่องเคลือบจำกัดขณะทำการแก้ไข และด้านหลังแสดงให้เห็นต้นมะพร้าวขณะที่เริ่มต้นการแก้ไขท่อทางเดินควันทิว

ผลการวิเคราะห์ตัวอย่างก๊าซ และการตรวจสอบ ปรากฏว่า ในระยะแรก ๆ การกำจัดควันก๊าซได้ผลดี แต่ต่อมาปรากฏว่าประสิทธิภาพลดลง นอกจากนี้ยังปรากฏว่ามีก๊าซรั่วออกทางหลัง และ

ค้ำข้างของเตาเผามากเท่า ๆ กับที่ผ่านไปในท่อทางเดินของก๊าซ หอดูดจับควันก๊าซทั้ง ๒ หอดูดเสื่อมประสิทธิภาพ ล้างสารฟลูออไรด์ไม่หมดจากควันก๊าซ และหลังจากนั้นอีกประมาณ ๓-๔ เดือนก็ปรากฏว่าท่อทางเดินของก๊าซหอดูดจับควันก๊าซ ท่อฉีบน้ำ และอุปกรณ์ต่าง ๆ ที่เป็นโลหะ ไม่สามารถทนต่อฤทธิ์กรดได้ ถูกกัดกร่อนผุพัง ใช้งานไม่ได้ ประกอบกับควันที่ออกมาจากปล่องไฟมีสีดำ เนื่องจากน้ำมันเชื้อเพลิงเผาไหม้ไม่สมบูรณ์ ผงน้ำยาเคลือบถูกดูดจากเตาเข้าสู่ท่อทางเดินของก๊าซและเกาะตัวติดกันเป็นก้อนอุดทางเดินของก๊าซทำให้ก๊าซไหลไม่สะดวก กรมวิทยาศาสตร์จึงได้แนะนำและออกแบบเพิ่มเติมตัดแปลงแก้ไขให้โรงงานดำเนินการคือ

๑. ออกแบบเตาเผาใหม่โดยมีขนาดเท่าเดิมแต่ตัดแปลงเพิ่มช่องอากาศเข้าทางด้านหน้าเตา ข้างหัวฉีดน้ำมันขึ้น ๒ ช่อง ซึ่งทำด้วยท่อเหล็กให้ปลายต่ำลงใกล้ระดับพื้นล่างของเตาเพื่อเพิ่มอากาศช่วยการเผาไหม้ให้สมบูรณ์ขึ้น และตัดแปลงประตูค้ำข้างของเตา ๒ ประตู ให้มีฝาเป็นลิ้นปิดสนิทติดกับกรอบเหล็ก ติดบานพับให้ปิดเปิดได้สะดวก

๒. ขยายช่องทางเดินควันก๊าซหลังเตาเผา ๒ ช่อง ซึ่งต่อกับท่อทางเดินก๊าซให้กว้างขึ้นเป็น ๒ เท่า

๓. ช่องเติมสารเคมีหลังเตาให้ทำฝาปิดเป็นลิ้น ๒ ชั้น เพื่อให้มีช่องระหว่างกลางของชั้นทั้งสองซึ่งมีทางนำก๊าซเข้าสู่ท่อทางเดินก๊าซ

๔. เปลี่ยนท่อเหล็กทางเดินควันก๊าซเป็นท่อถ่ออิฐฉาบปูน ภายในมีท่อ PVC เจาะรูสำหรับฉีด

น้ำเพื่อล้าง และลดอุณหภูมิควันก๊าซจากเตาเผาแล้วผ่านควันก๊าซไปยังหอดูดจับควันก๊าซ ๓ หอดูดแล้วจึงปล่อยสู่อากาศ

๕. ภายในหอดูดจับควันก๊าซมีเศษอิฐหักวางเรียงเป็นชั้น เพื่อให้ควันก๊าซไหลผ่านจากตอนล่างและปล่อยน้ำละลายปูนขาวชะสวนทางลงมา น้ำที่ชะควันก๊าซแล้วเอาไปตกตะกอนในบ่อพัก หลังจากนั้นจึงนำกลับขึ้นมาใช้อีก ควันก๊าซที่ชะล้างแล้วปล่อยออกทางตอนบนของหอดูดท้าย และออกทางปล่องควันสูงประมาณ ๑๕ เมตร

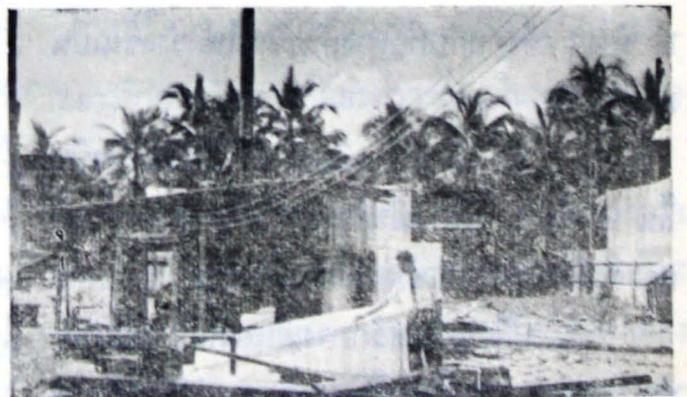
ท่อทางเดินทิวที่ต่อจากเตาเผาไปเข้า →  
หอดูดจับควันทิวของโรงงานภาชนะเครื่องเคลือบจำกัด และด้านหลังแสดงให้เห็นต้นมะพร้าว เมื่อได้ทำการแก้ไขท่อทางเดินควันทิวเรียบร้อยแล้ว

หลังจากโรงงานตัดแปลงแก้ไขเตาเผาและระบบการทำความสะดวกควันก๊าซครั้งหลังสุดแล้วก็ดำเนินงานตามปกติ กรมวิทยาศาสตร์ได้ติดตามตรวจสอบและเก็บตัวอย่างควันก๊าซมาวิเคราะห์ตลอดมา จากผลการตรวจสอบและการวิเคราะห์เป็นที่น่าพอใจ คือ ปริมาณควันก๊าซที่รั่วออกด้านหลังเตาเผาลดลงเหลือน้อยมาก ระบบการเผาไหม้น้ำมันเชื้อเพลิงของเตามีประสิทธิภาพสูงขึ้นเผาไหม้ได้อย่างสมบูรณ์ให้ความร้อนได้ดี ควันไม่มีเขม่าดำทำให้ประหยัคน้ำมันเชื้อเพลิงได้มาก ระบบการไหลของควันก๊าซดำเนินไปได้ดีกว่าที่ยังไม่ได้ปรับปรุง ปริมาณสารฟลูออไรด์ ในควันก๊าซหลังจากผ่านหอดูดจับควันก๊าซแล้วลดลงมากกว่าร้อยละ ๘๘ ของปริมาณเดิมที่ออกมาจากเตาเผา และพีช เช่น ต้นมะพร้าวบริเวณหลังโรงงาน ซึ่งก่อนทำการแก้ไขนั้นมีใบกรอบแห้ง แต่เมื่อทำการแก้ไขเสร็จแล้ว ปรากฏว่าใบเขียวและงอกงามขึ้นได้อย่างเห็นได้ชัด
