## มติชน สุขสารลับ

ปฏิบัติการ  
พทกบโฉ

**มาดู**  
**‘ครามน้ำมน้ํา’**  
**ถลางหงส์**  
**มหาสมุทร**

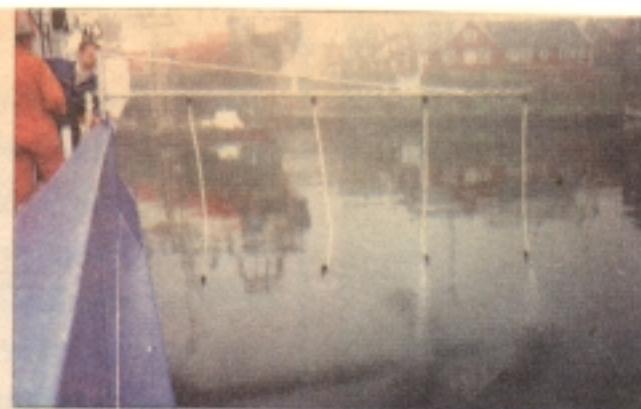
เครื่องจีดหินสารเคมีขัดคราบน้ำมัน

วิธีการดักและดูดเก็บครานน้ำมันจากผิวน้ำด้วยทุ่นเป็นวิธีแรกๆ ที่จะนำมาใช้ แต่ถ้าไม่ได้ผลหรือไม่ทันการณ์ก็จะใช้วิธีการฉีดพ่นด้วยสารเคมีเพื่อให้ครานน้ำมันแตกตัวเป็นหยดเล็กๆ กระจายไปในน้ำ เป็นการเร่งให้สลายตัวในธรรมชาติได้เร็วขึ้น ซึ่งเป็นวิธีที่ได้ผลรวดเร็ว

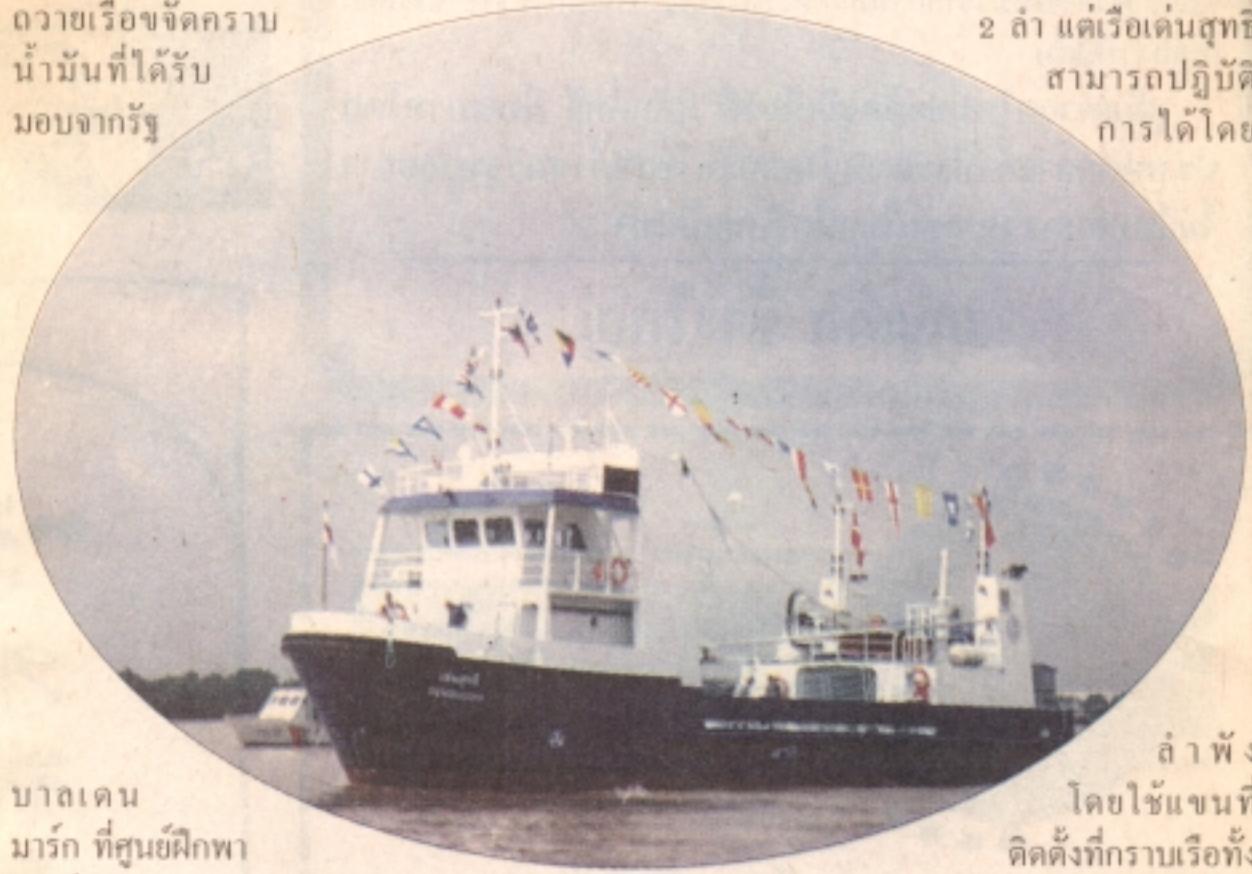
นางเด่น  
นาร์ก ที่ศูนย์ฝึกพา  
พิชญ์นาวี จ.สมุทรปรา  
การ เว็บขัคทราบน้ำมันล่ามี่ได้รับพระราชทาน  
ชื่อจากพระบาทสมเด็จพระเจ้าอยู่หัว ว่า “เด่น  
สุทพิ”

“เรือเด่นสุทพิ” มีความสามารถในการขัค<sup>2</sup>  
ทราบน้ำมัน 400 ตัน/วัน และสามารถบรรทุก  
น้ำมันซึ่งเพียง น้ำจืดและเส้นปืนพิเศษเพื่อสำหรับ<sup>3</sup>  
การปฏิบัติงานอย่างต่อเนื่องเป็นเวลา 5 วัน โดย  
ไม่ต้องรับกำลังบำรุงพื้นเดิน

สำหรับ โดยใช้แขนที่  
ดัดดังที่ทราบเรือห้อง  
สองด้านสำหรับทางทุ่นกัก<sup>4</sup>  
น้ำมันทำการกวาดเก็บน้ำมัน และใช้อุปกรณ์  
เก็บทราบน้ำมันสูบน้ำมันเข้าสู่เรือ

นอกจากนี้ยังสามารถติดตั้งอุปกรณ์  
จีดพ่นสารเคมีขัคทราบน้ำมัน เพื่อทำ  
ให้ทราบน้ำมันแตกตัวกระจายลงในไปใน  
มวลน้ำและถูกจุลินทรีย์ย่อยสลายไปในที่  
สุด
