# เดลินิวส์

ฉบับที่ 17,579 วันเสาร์ที่ 29 พฤศจิกายน พ.ศ. 2540 ราคา 8 บาท DAILY NEWS

สถานีอวกาศชราบนเส้น

ทางของปัญหา (1)

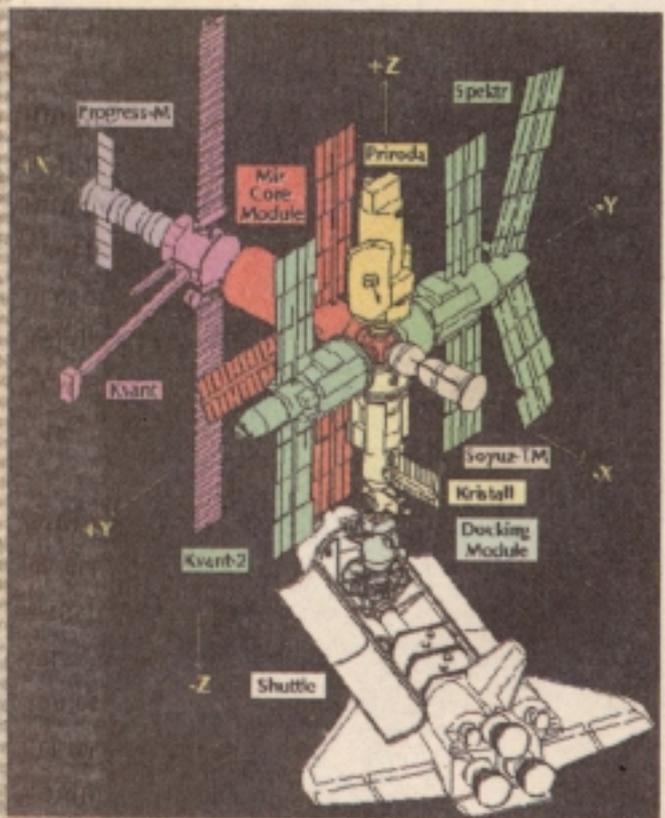
ส่วนประกอบโมดูลต่าง ๆ ของเมียร์ ได้แก่ โมดูลแกน คิววันต์ คิววันต์ 2 คริสตัลล์ สเปกตรัม และไพรรอดา นอกจากนี้ยังมียานประจำสถานีอวกาศ 2 ลำ คือ ไพรเกรสส์-เอ็ม และโซยุซ-ทีเอ็ม และโมดูลท่าเทียบ (docking module) กระจายอวกาศ

สถานีอวกาศเมียร์เป็นสถานีอวกาศแบบแยกส่วน มีส่วนประกอบหลักทั้งสิ้น 7 ส่วนหรือที่เรียกว่า 7 มอดูล (module) โดยส่วนแกน (core module) ซึ่งเป็นมอดูลหลักในการให้โมดูลอื่น ๆ มาต่อด้านนั้น ถูกส่งขึ้นสู่วงโคจรเหนือโลก 390 กิโลเมตรเมื่อเดือนกุมภาพันธ์ ค.ศ. 1986 และหลังจากนั้นโมดูลอื่นๆก็ถูกส่งตามขึ้นไปในภายหลัง

นอกจากส่วนหัวและท้ายแล้ว รอบตัวโมดูลแกนยังเป็นช่องทางสำหรับต่อโมดูลได้อีก 4 โมดูล ได้แก่ โมดูลควันต์ 2 คริสตัลล์ สเปกตรัม และไพรรอดา

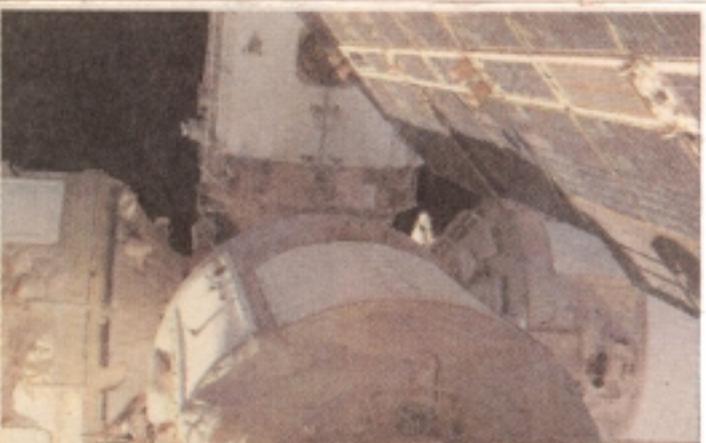
สถานีอวกาศเมียร์เมื่อดูในระยะใกล้ แผ่นยาวลักษณะเป็นแผงคล้ายปีกที่เห็นทางด้านขวาของภาพคือแผงเซลล์สุริยะที่ให้พลังงานแก่สถานีอวกาศ

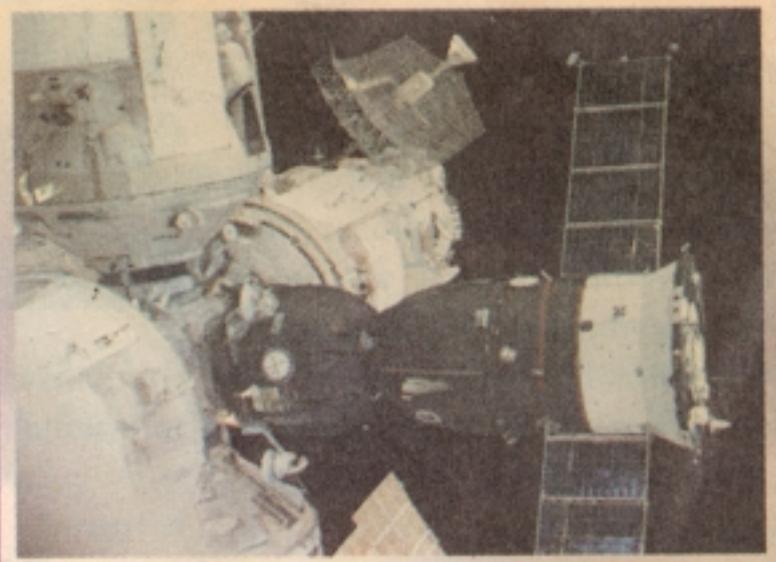
ยานโซยุซ-ทีเอ็มกำลังเข้าเชื่อมต่อกับเมียร์ ส่วนที่เห็นเป็นห้องทรงกลมสีดำบริเวณกลางภาพคือห้องนักบิน ส่วนที่เห็นคล้ายปีกแผ่ออกไปจากตัวยานคือแผงเซลล์สุริยะซึ่งมีหน้าที่เป็นแหล่งพลังงานแก่ยานขณะเดินทางในอวกาศ

ส่วนหัวของโมดูลแกนต่อกับยานโซยุซ-ทีเอ็ม (Soyuz-TM) อันเป็นยานที่ควบคุมด้วยมนุษย์ ยานโซยุซ-ทีเอ็มนี้ใช้เป็นพาหนะขนส่งมนุษย์อวกาศไป-กลับระหว่างสถานีอวกาศและโลก รวมทั้งยังใช้เป็นยานช่วยชีวิตในกรณีที่สถานีอวกาศเกิดเหตุร้าย ส่วนท้ายของโมดูลแกนต่อกับโมดูลควันต์และยานไพรเกรสส์-เอ็ม (Progress-M) อันเป็นยานที่ควบคุมด้วยระบบอัตโนมัติ ไม่ใช้มนุษย์ควบคุม มีหน้าที่ขนส่งสัมภาระและเสบียงจากโลกมาสู่สถานีอวกาศ รวมทั้งขนส่งสัมภาระและขยะจากสถานีอวกาศกลับสู่โลก

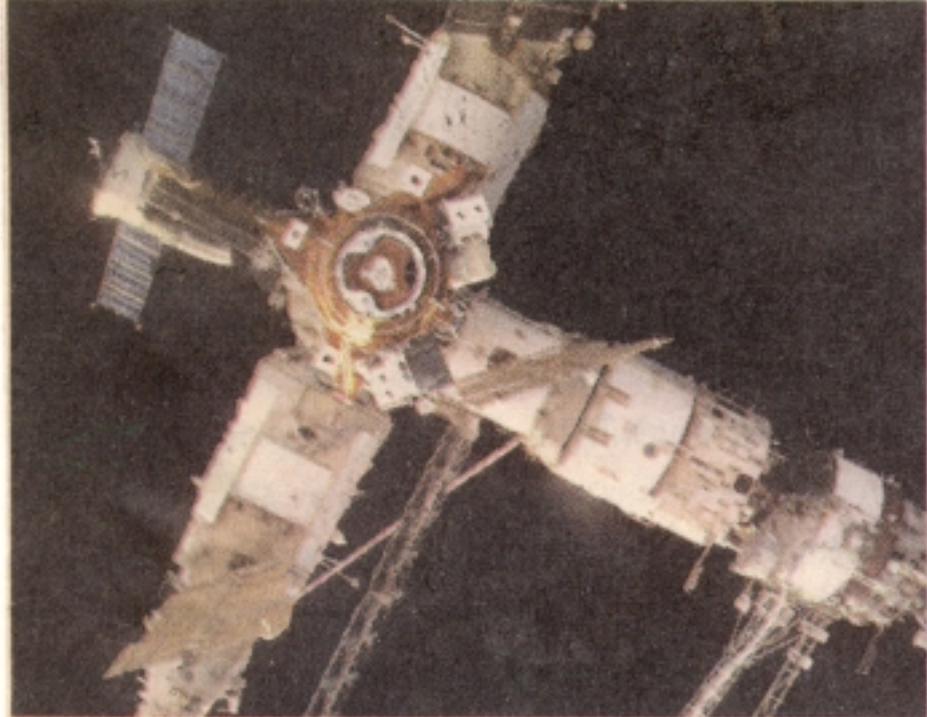
ท่าเทียบกระสวยอวกาศ ช่องทรงกลมสี่เหลี่ยมที่เห็นในภาพคือมอดูลท่าเทียบยานกระสวยอวกาศ กระสวยอวกาศจะเชื่อมต่อกับสถานีอวกาศที่ช่องนี้ โดยปกติในปฏิบัติการครั้งหนึ่ง ๆ กระสวยอวกาศจะเทียบท่าอยู่กับสถานีอวกาศ 2-3 วัน

ในครั้งแรกของการเทียบยานกระสวยอวกาศเข้ากับเมียร์นั้นทุกทุกอย่างเลว เพราะเมียร์ไม่มีท่าเทียบกระสวยอวกาศของสหรัฐอเมริกาโดยเฉพาะ ได้แต่ใช้ท่าเทียบกระสวยอวกาศรุ่นเก่าที่ขุดไปก่อน ต่อมาจึงได้มีการติดตั้งมอดูลท่าเทียบกระสวยอวกาศของสหรัฐฯเพิ่มเข้าไปอีก โดยต่อกับมอดูลคริสตัลล์.

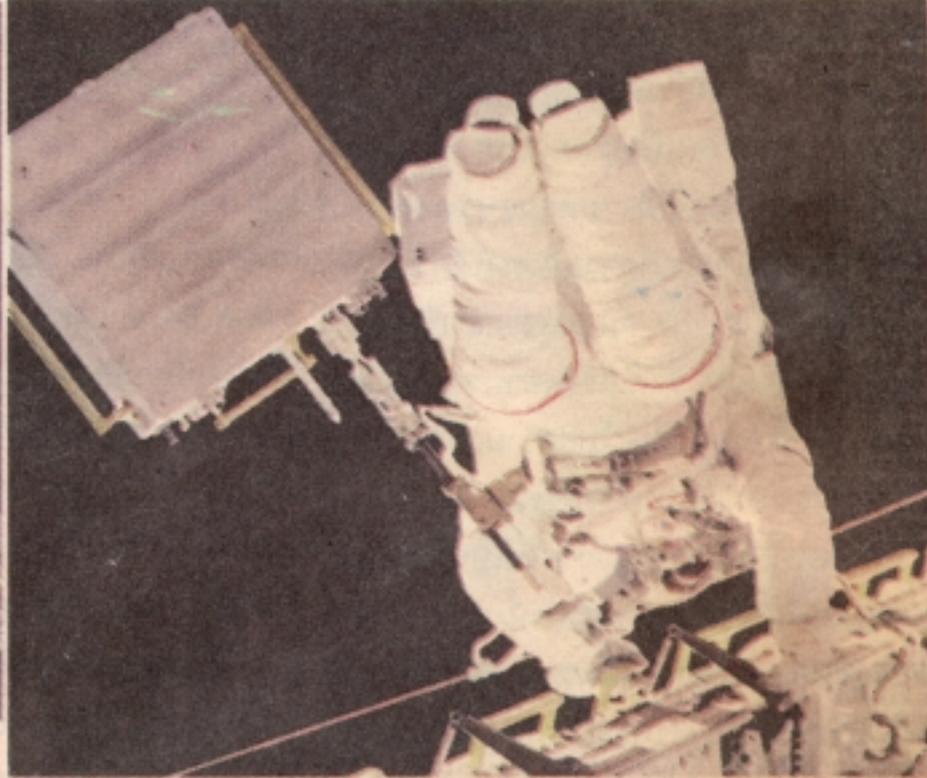
ติดตั้งอุปกรณ์ นักบินอวกาศหญิงชาวสหรัฐฯ ลินดา กอควิน กำลังปฏิบัติการนอกยานอวกาศ (EVA) เพื่อติดตั้งอุปกรณ์เพิ่มเติมเข้ากับมอดูลท่าเทียบกระสวยอวกาศ

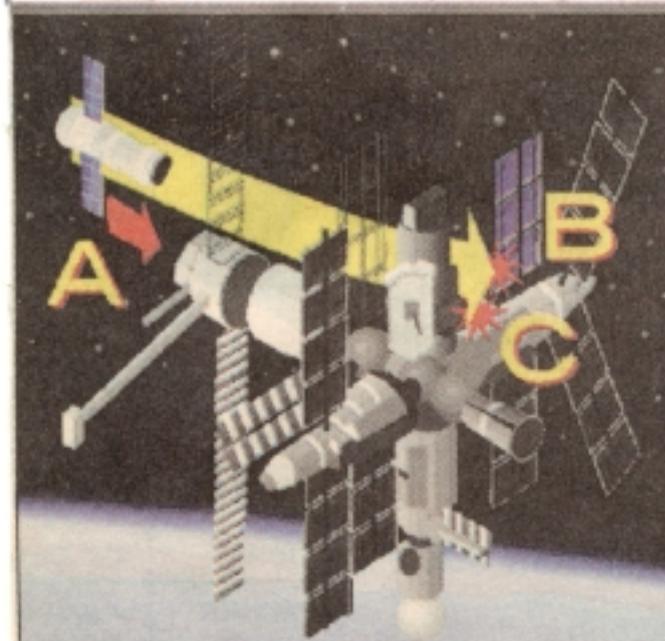
ภาพแสดงอุบัติเหตุที่ยานพรอเกรสส์พุ่งเข้าชน  
มอดูลสเปกตรัมเมื่อวันที่ 25 มิถุนายนที่ผ่านมา ถูกคราดที่  
ตำแหน่ง A แสดงให้เห็นตำแหน่งที่ยานควรจะไปเชื่อมต่อกับ  
สถานีอวกาศแต่ก็พลาด ตำแหน่ง B และ C คือตำแหน่งที่แผง  
เซลล์สุริยะและลำตัวมอดูลสเปกตรัมที่ถูกชนตามลำดับ

เลียงพรอเกรสส์ก่อเหตุอีกครั้ง ในครั้งนี้เกิดจากการทดลองระบบนำร่องระบบใหม่โดยใช้การควบคุมวิถีไกล แต่การทดลองเกิดความผิดพลาดทำให้ยานพรอเกรสส์พุ่งเข้าชนมอดูลสเปกตรัมจนมอดูลสเปกตรัมได้รับความเสียหาย ลำตัวมอดูลมีรอยร้าวเนื่องจากการ

ปะทะ ทำให้ต้องปิดตายมอเตอร์ รวมทั้งแผงเซลล์สุริยะ  
ชำรุดเสียหายบางส่วน ทำให้สถานีอวกาศต้องหยุดกิจ  
กรรมต่าง ๆ เพื่อประหยัดพลังงานอย่างเต็มที่ นอก  
จากนี้ระบบคอมพิวเตอร์ยังเกิดอาการรวนโดยไม่  
ทราบสาเหตุ

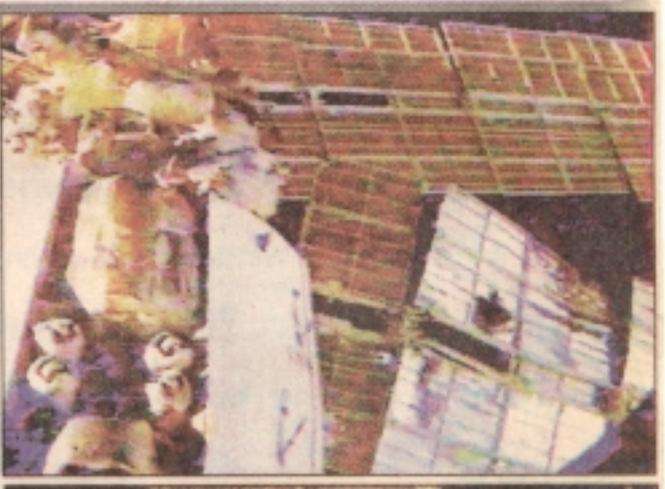
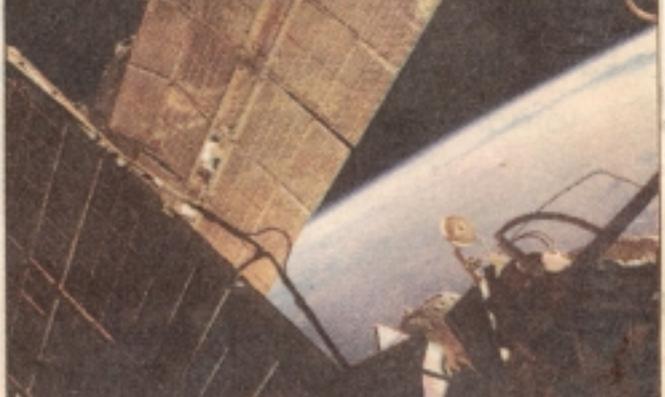
ยับเยิน ความเสียหายจากยานลำเลียงบนสถานี  
อวกาศนี้ทำให้เกิดปัญหาเรื่องรางเรื่องขาดแคลนพลังงานตามมา  
อีกนานหลายเดือน รวมทั้งยังแถมด้วยปัญหาอื่น ๆ ที่พลอยมา  
ผสมด้วย เช่น คอมพิวเตอร์ขัดข้อง ระบบควบคุมทิศทาง  
ขัดข้อง รอยรั่วของสถานีอวกาศ ฯลฯ

เดือนพฤศจิกายน นักบินอวกาศออกไปเดิน  
อวกาศอีกเพื่อถอดและเปลี่ยนแผงเซลล์สุริยะที่ถูก  
ยานพรอเกรสส์ชนจนเสียหาย ในที่สุด แผงเซลล์สุริ  
ยะของสถานีอวกาศเมียร์ก็สามารถทำงานได้เต็มที่ถึง  
8 แผงจากทั้งหมด 10 แผง ทำให้สถานการณ์เรื่อง  
พลังงานในสถานีดีขึ้นมาก

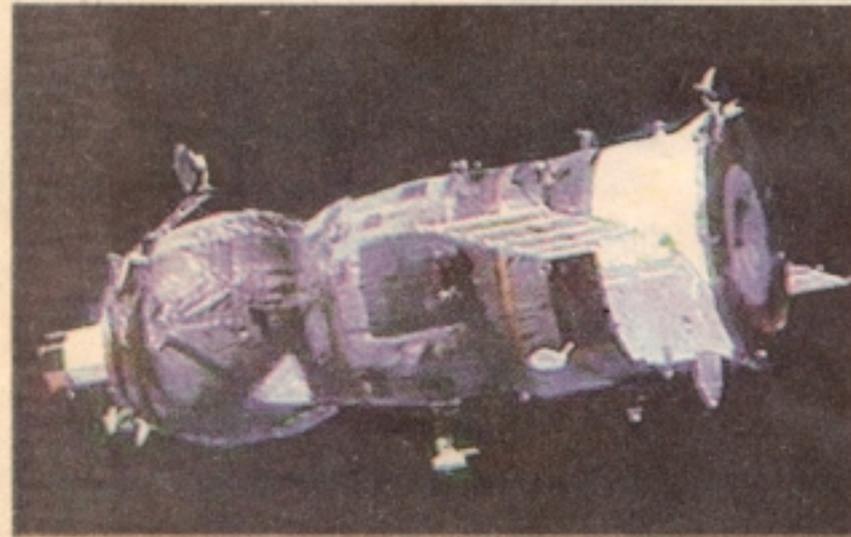
ยานหุ่นยนต์อินสเปกเตอร์ ซึ่งนำมาทดลองแล้วประสบความสำเร็จล้มเหลว แต่คาดกันว่ายานหุ่นยนต์ในรุ่นต่อไปจะมีประสิทธิภาพมากขึ้น คือนอกจากจะมีกล้องถ่ายภาพเพื่อบันทึกภาพแล้วยังจะมีแขนกลเพื่อคอยหยิบจับสิ่งของเป็นลูกมือช่วยมนุษย์อวกาศขณะออกไปเดินอวกาศอีกด้วย

และล่าสุด เมื่อกลางเดือนธันวาคมนี้เอง เมียร์ก็ได้ทดลองปล่อยยานหุ่นยนต์ "อินสเปกเตอร์" (Inspekter) อันเป็นสิ่งประดิษฐ์ของเยอรมันออกไปโคจรรอบสถานี

แต่เป็นที่น่าเสียดาย เพราะการทดลองยานหุ่นยนต์อินสเปกเตอร์ในครั้งนี้ต้องล้มเหลว เพราะยานที่ว่านี้ไม่ยอมโคจรรอบสถานีอวกาศ คอยแต่จะลอยออกห่างสถานีอวกาศออกไปเรื่อย ๆ ในที่สุดจึงต้องยกเลิกการทดลองและเก็บอินสเปกเตอร์กลับมาเพื่อแก้ไขปรับปรุงต่อไป รวมทั้งเรื่องตรวจรอยรั่วก็เป็นอันต้องล้มเหลวไปด้วย

อวกาศ อินสเปกเตอร์นี้เป็นขานลำเล็ก ๆ ที่บรรทุกกล้องวิดีโอเอาไว้ด้วย หน้าของมันคือคอยโคจรรอบสถานีอวกาศและส่งสัญญาณภาพเข้าไปยังคอมพิวเตอร์ในสถานีอวกาศ

สิ่งประดิษฐ์นี้จะเป็นหุ่นยนต์ที่คอยสอดส่องดูความเรียบร้อยของสภาพภายนอกสถานีอวกาศ และหากต้องการตรวจตราภายนอกบริเวณใดเป็นพิเศษก็สามารถทำได้ง่ายโดยไม่จำเป็นต้องส่งมนุษย์อวกาศออกไปเดินอวกาศให้เสี่ยงอันตรายเพียงส่งยานหุ่นยนต์นี้เข้าไปถ่ายภาพมาในระยะใกล้ก็ใช้ได้แล้ว เป็นระบบที่เตรียมไว้เพื่อนำไปใช้กับสถานีอวกาศนานาชาติในอนาคต และเป็นสิ่ง
