การปรับปรุงผลิตภัณฑ์เซรามิกที่ชำรุดให้มีคุณค่า

ศูนย์วิจัยและพัฒนาอุตสาหกรรมเซรามิก

กรมวิทยาศาสตร์บริการ

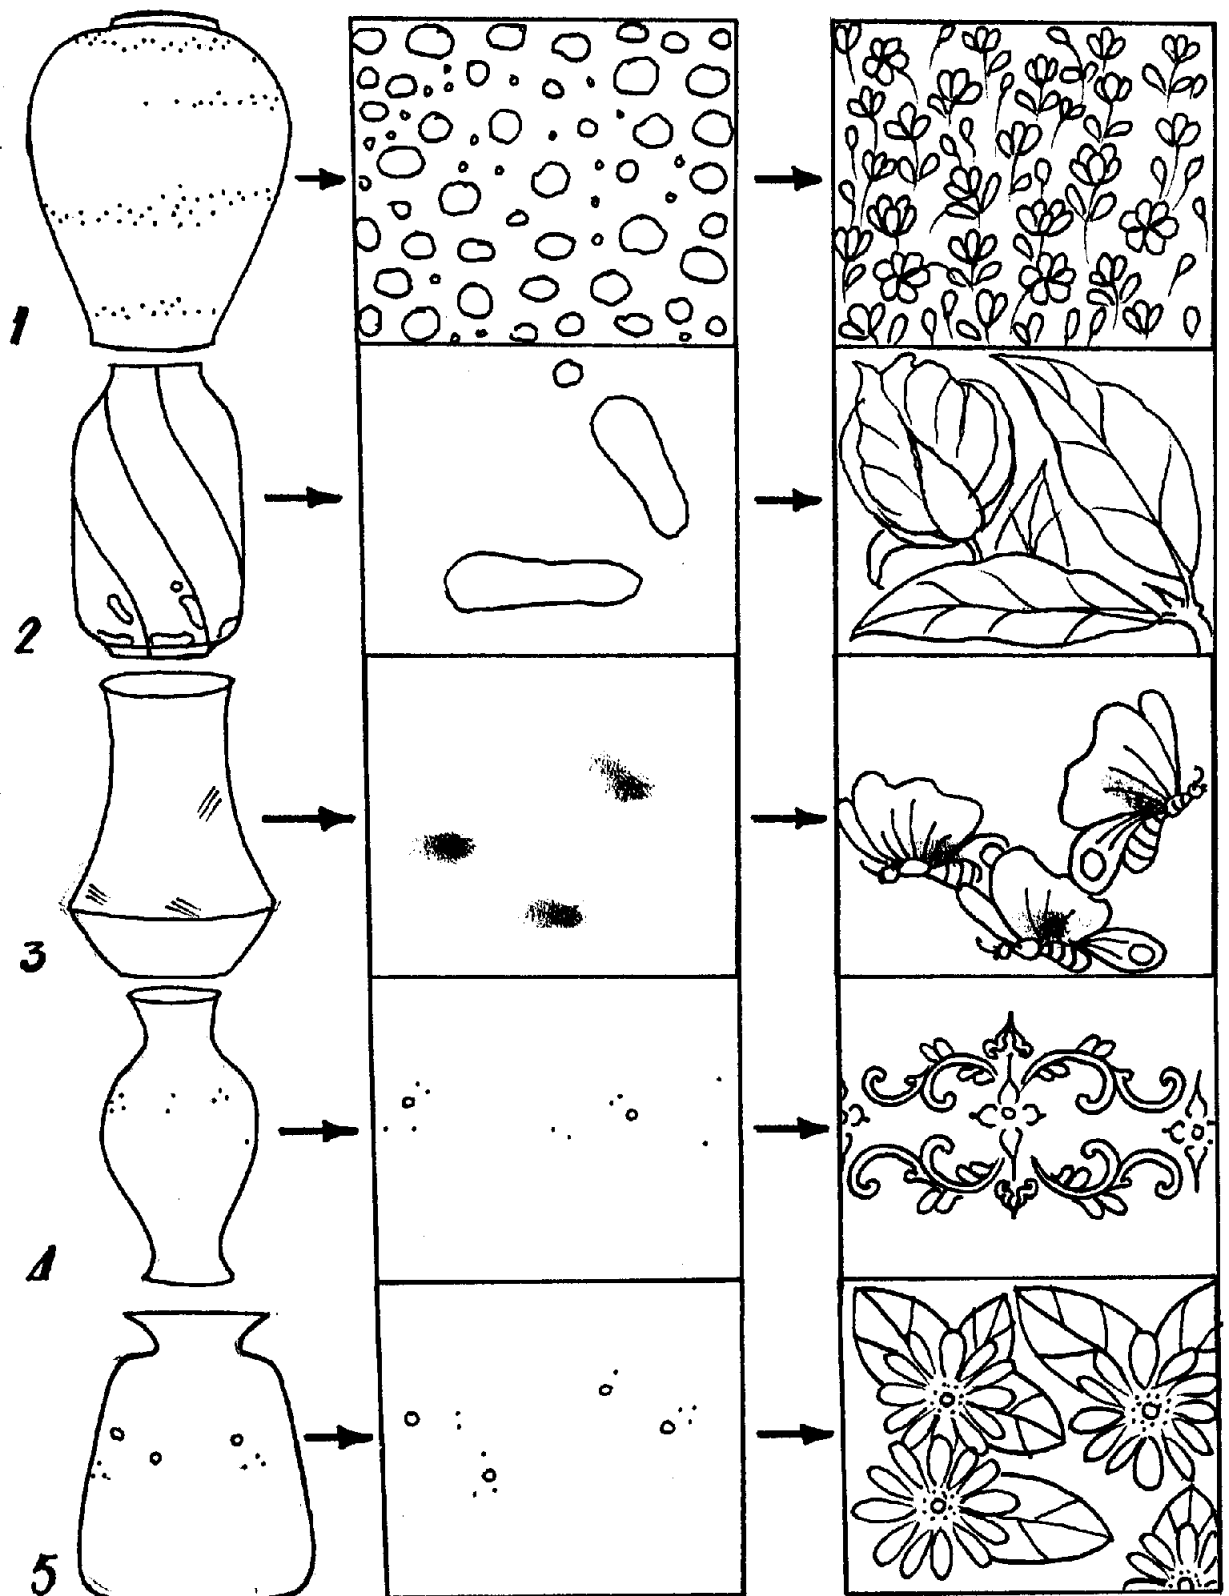
ตารางภาพ แสดงการเปรียบเทียบการออกแบบ ปรับปรุง ศิลปะลายรอยชำรุดบนผลิตภัณฑ์ให้เป็นภาพหรือลวดลายตามลักษณะรอยชำรุด

2.1 การทดลองออกแบบปรับปรุงเปลี่ยนแปลงรอยชำรุดบนผลิตภัณฑ์ให้เป็นภาพ หรือ ลวดลาย โดยการรวบรวมผลิตภัณฑ์ที่มีรอยชำรุดต่างๆ นำมาทดลองออกแบบศิลปะลายรอยชำรุดให้เปลี่ยนเป็นภาพหรือลวดลายตามตัวอย่าง 5 รายการดังนี้

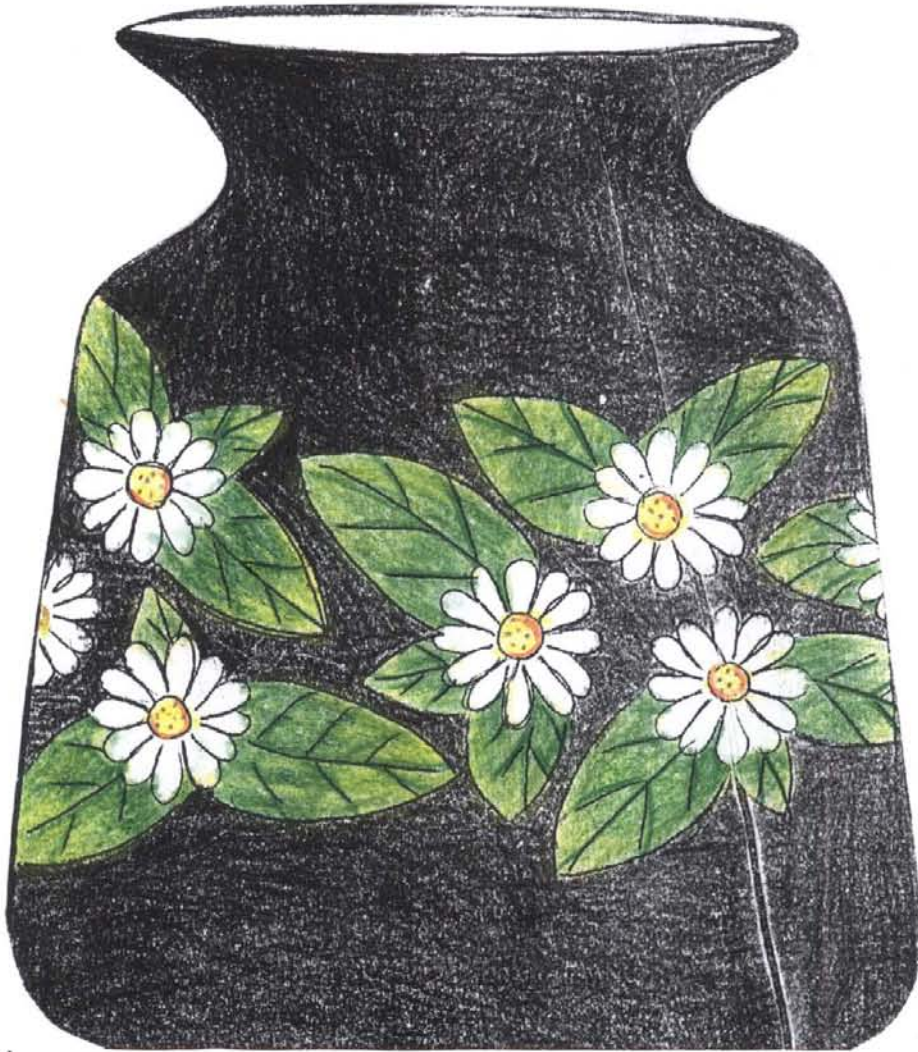
ภาพที่ 1

แจกันปากกว้างเคลือบสีดำทึบ ลักษณะรอยชำรุด เป็นจุด และ ดวง

เนื่องจากผลิตภัณฑ์เป็นสีดำทึบ รอยตำหนิเป็นจุดดวง เรียงกัน เป็นระยะคล้ายดอกไม้ที่ลอยอยู่ จึงออกแบบรอยตำหนิให้เป็นดอกมะลิพร้อมประกอบใบเข้าไปด้วย

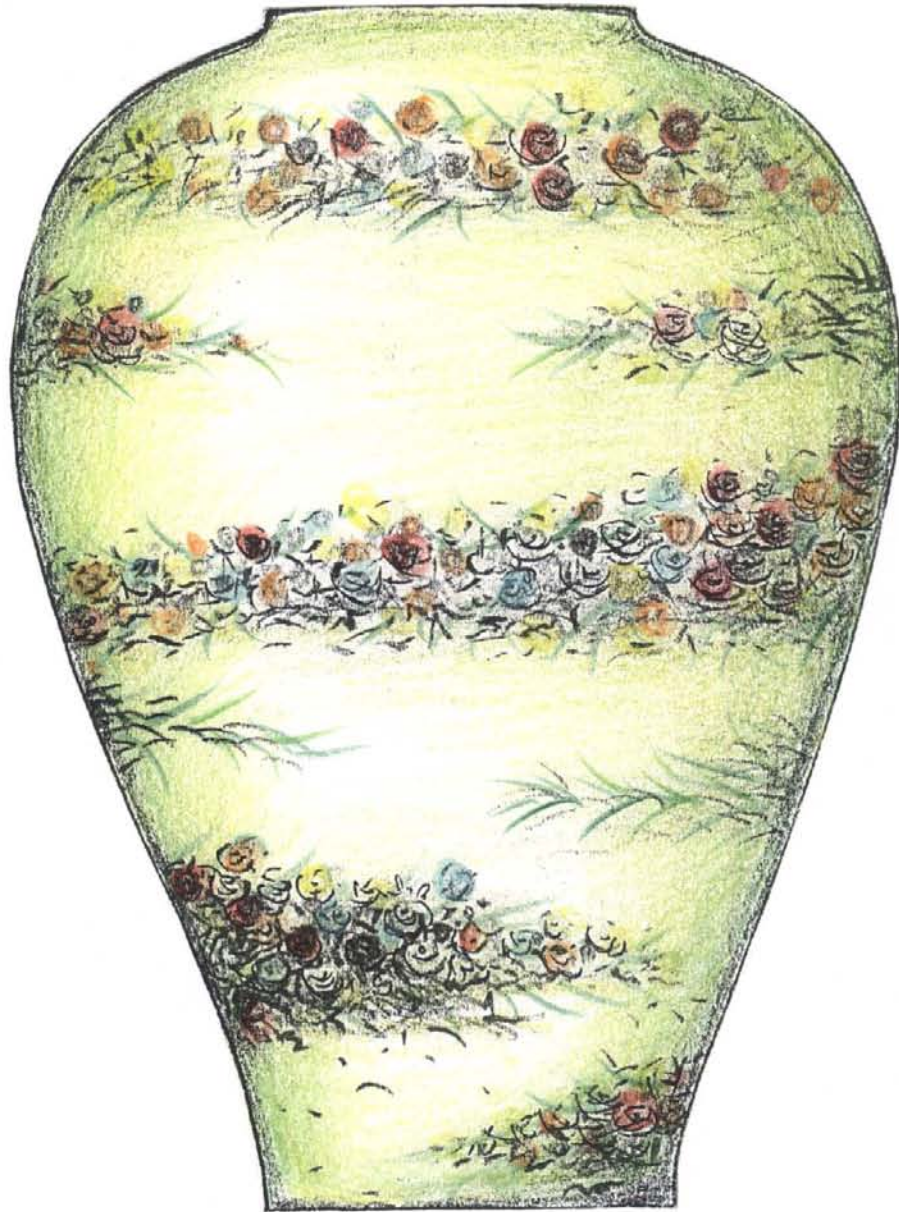
ภาพที่ 2

แจกันทรงสูงเคลือบสีเขียวอ่อนลักษณะชำรุดเป็นจุด, ตวง เรียงกันเป็นแถว เป็นชั้น

ผลิตภัณฑ์เป็นเคลือบสีเขียวอ่อน ลักษณะตำหนิที่เกิดเป็นจุด และตวง คล้ายกลุ่มดอกไม้บนเนินหญ้า จึงออกแบบรอยชำรุดให้เป็นดอกไม้หลากสีอยู่รวมกัน เป็นแถว เป็นชั้น

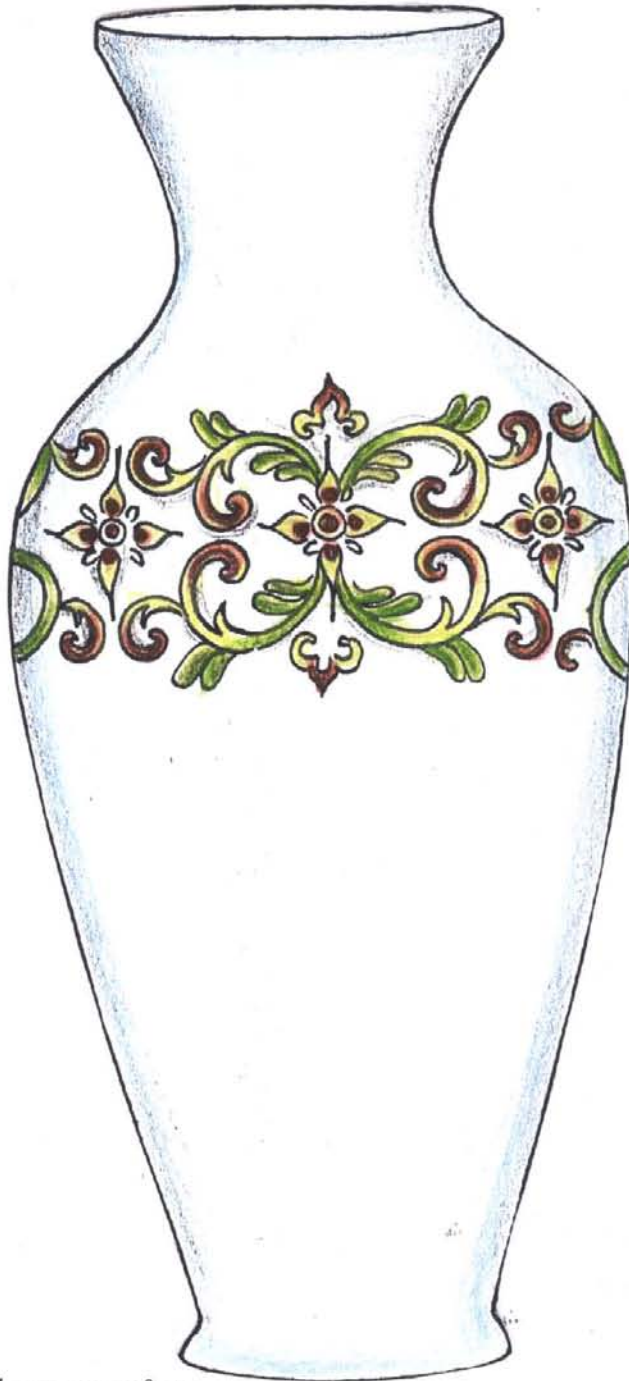
ภาพที่ 5

เป็นแจกันทรงสูงเคลือบขาวทึบ ลักษณะรอยชำรุด เป็นจุดดำเล็ก ๆ กระจายอยู่ส่วนบน โคจรอบ
แจกัน

รอยชำรุดเป็นจุดดำเล็ก ๆ กระจายอยู่โคจรอบจึงได้ออกแบบเป็นลวดลายเถาเพื่อเชื่อม โยงจุดดำให้
อยู่ในตำแหน่งต่าง ๆ ของลวดลาย

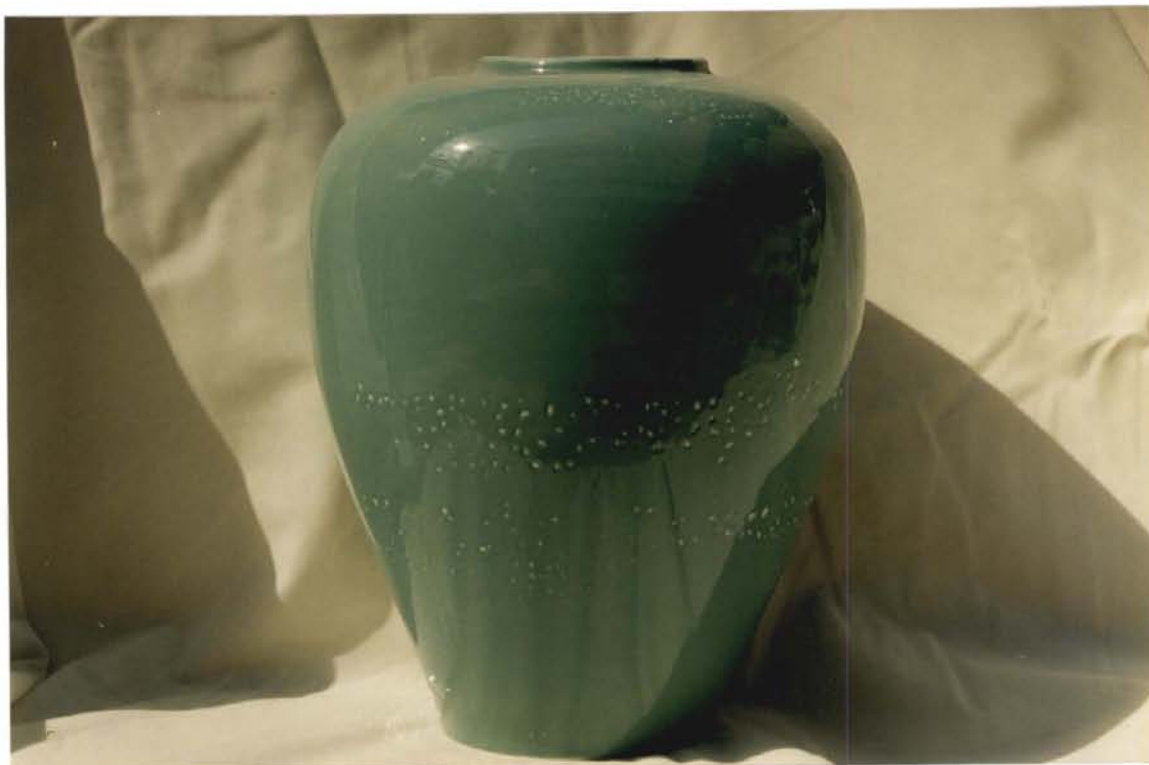
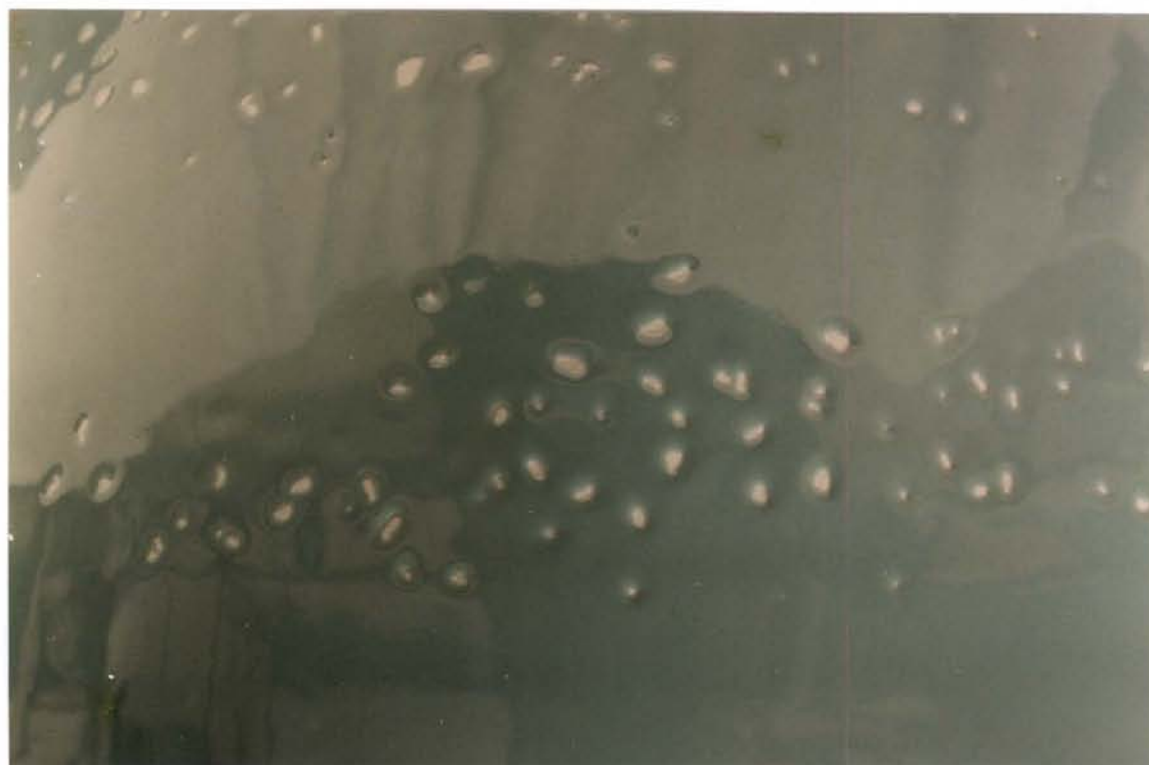
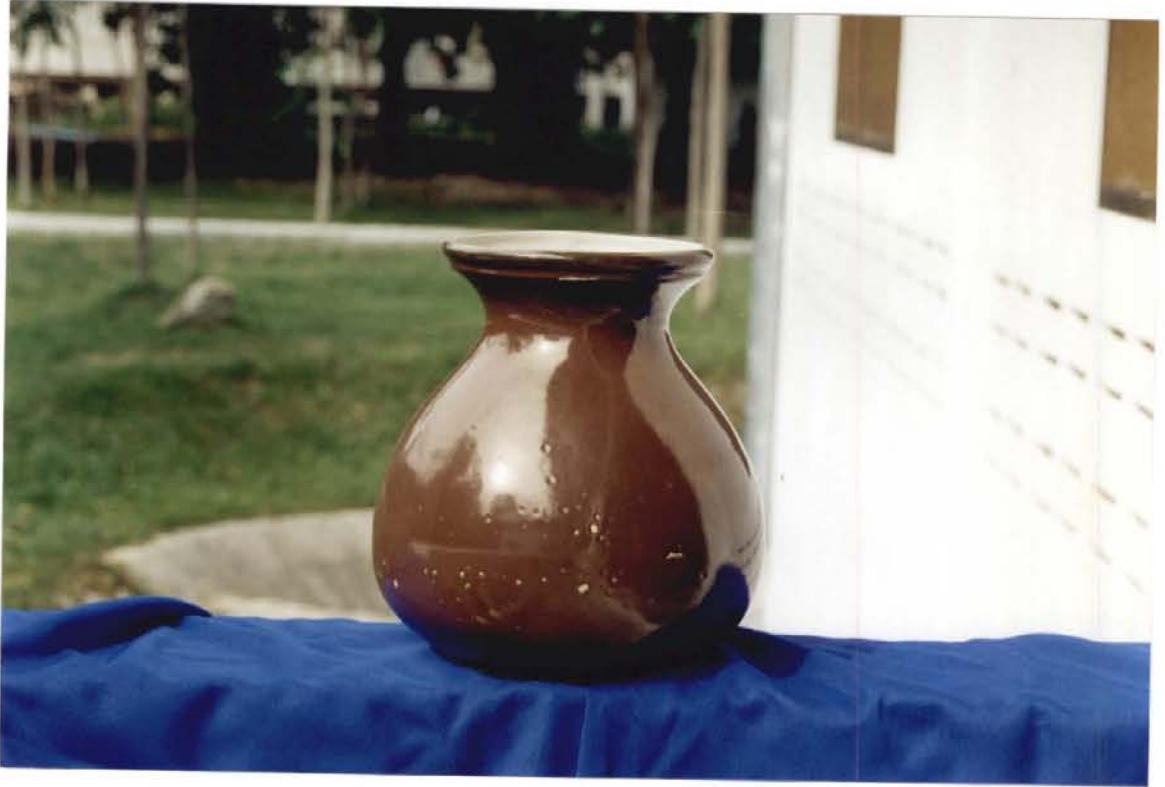
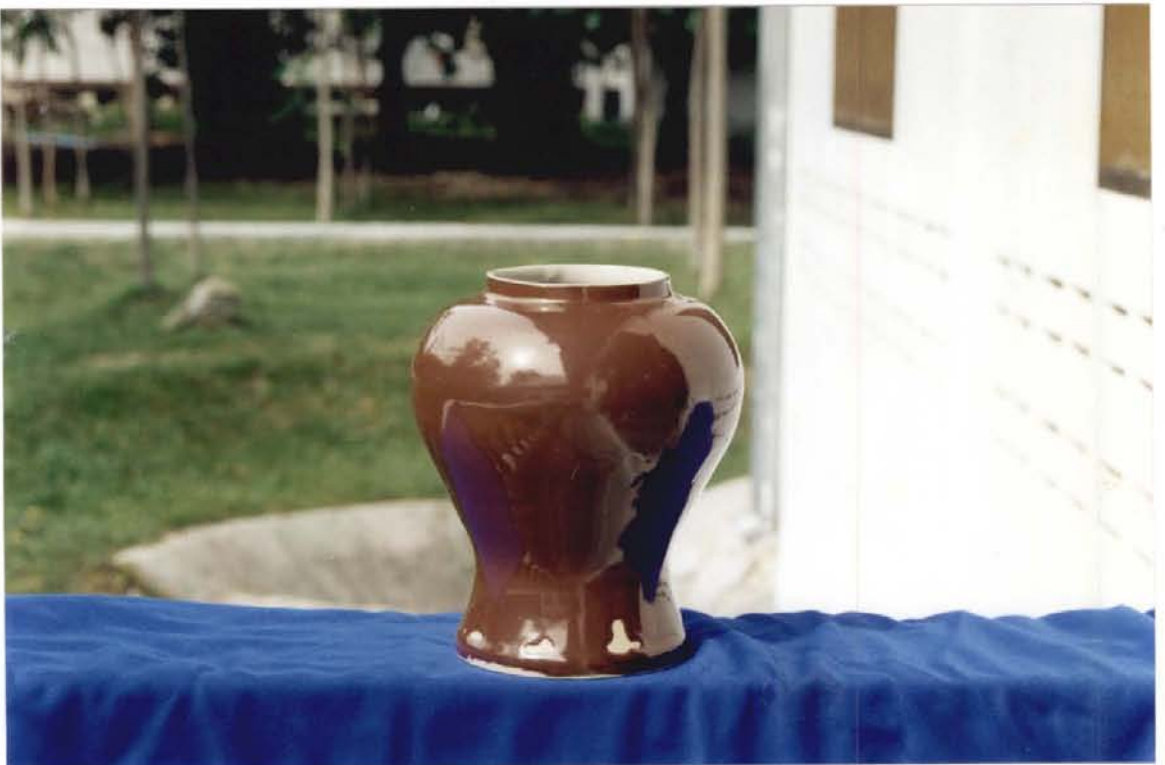
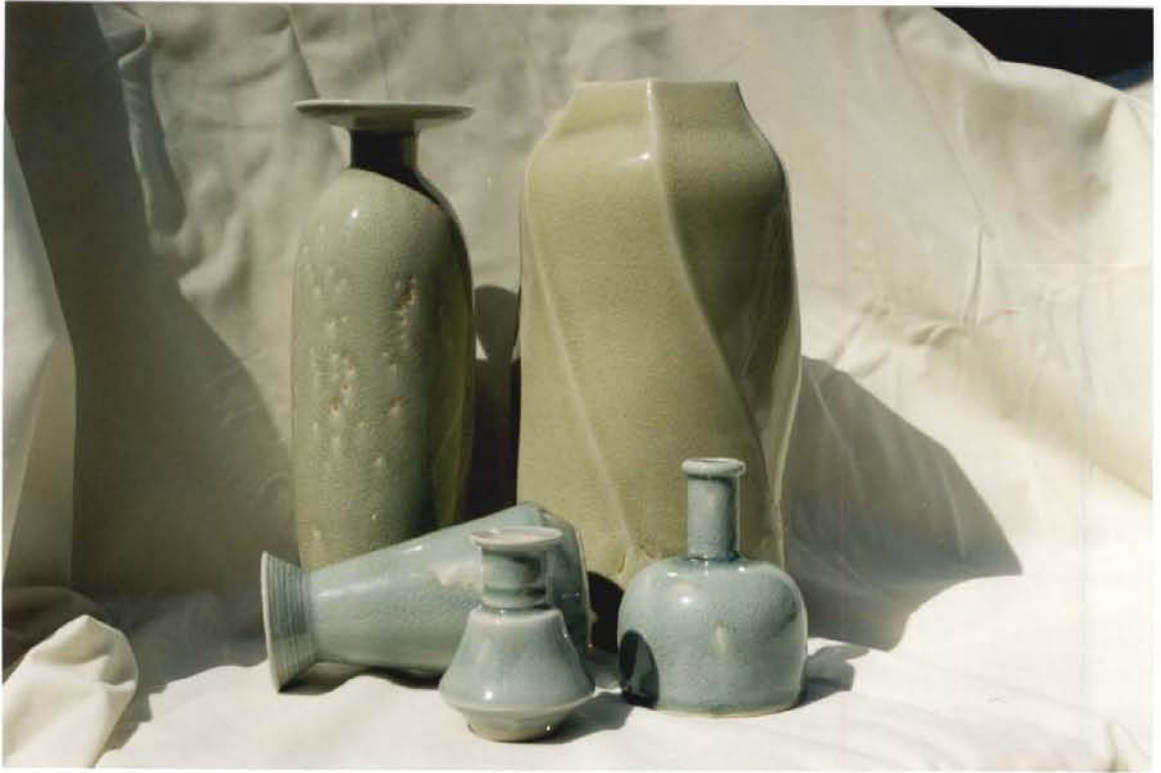
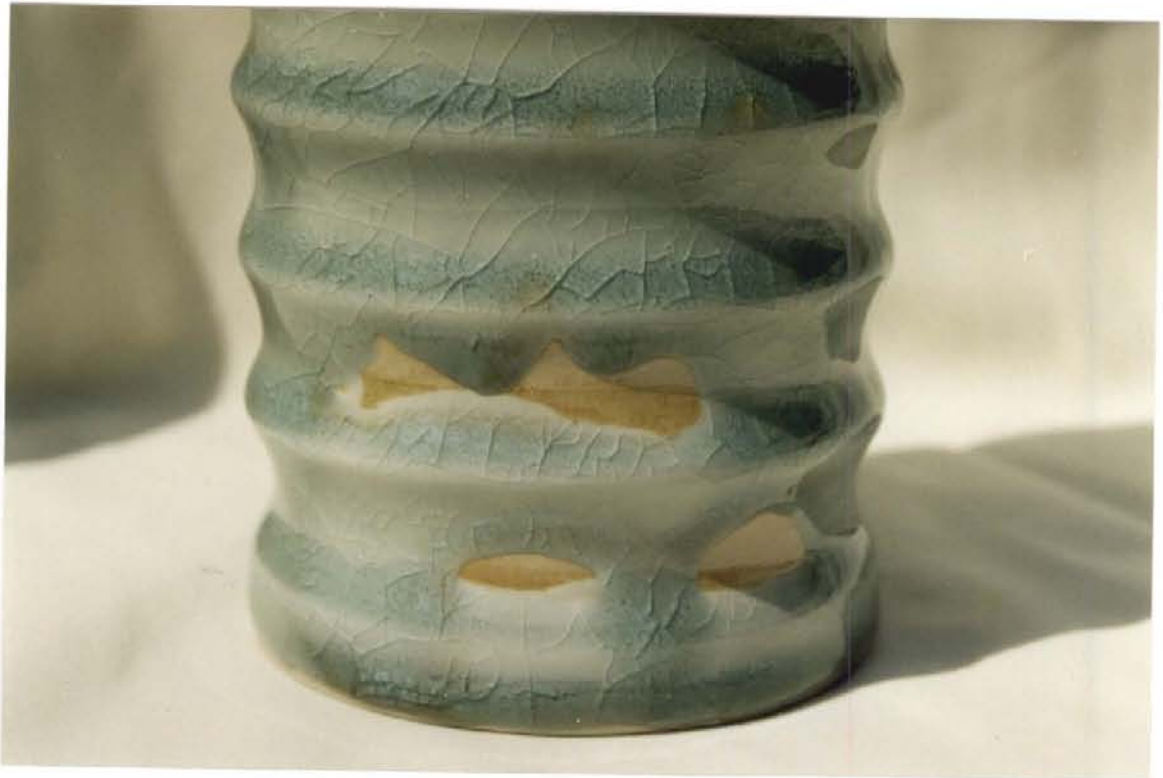
1. ตัวอย่างผลิตภัณฑ์ที่ชำรุดในลักษณะต่างๆ ก่อนการปรับปรุงแก้ไข ภาพที่ 1 - 6

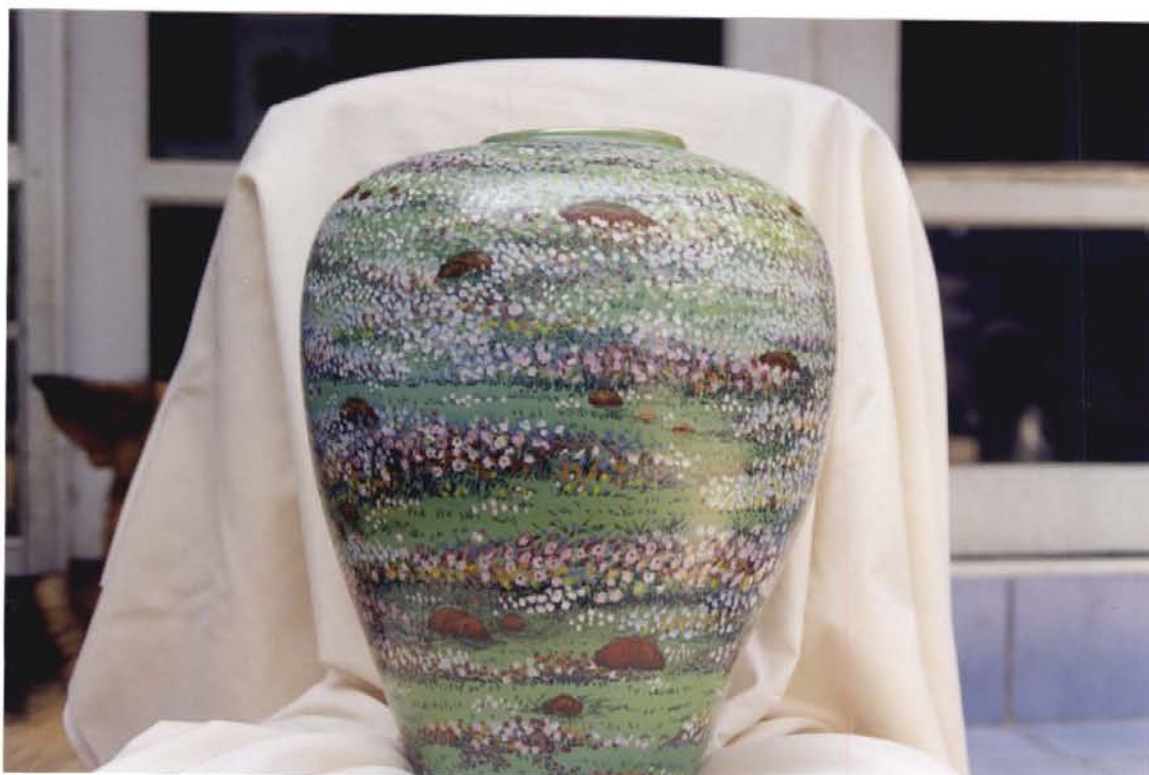
ภาพที่ 1. ภาพไม้ดอกเล็กๆ บานสะพรั่งบนพื้นดิน

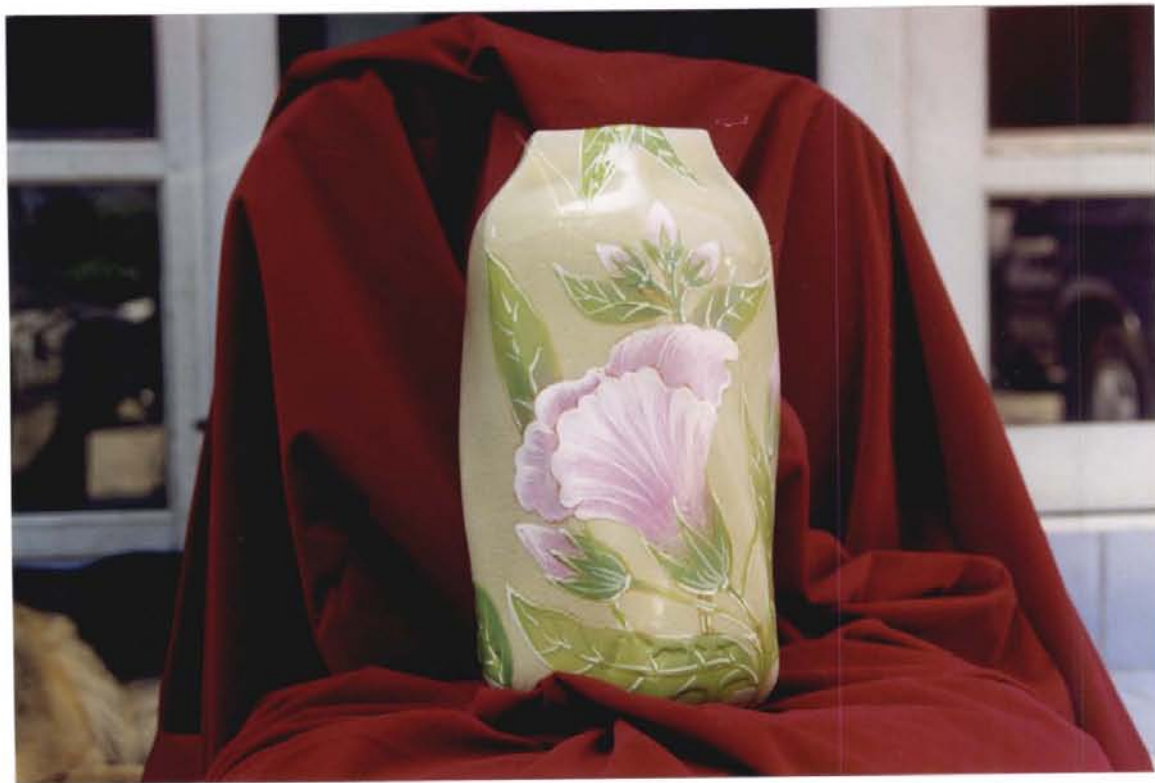
ภาพที่ 2. ภาพดอกไม้ทั้งบานและตูมบนแจกันหกเหลี่ยมทรงสูง

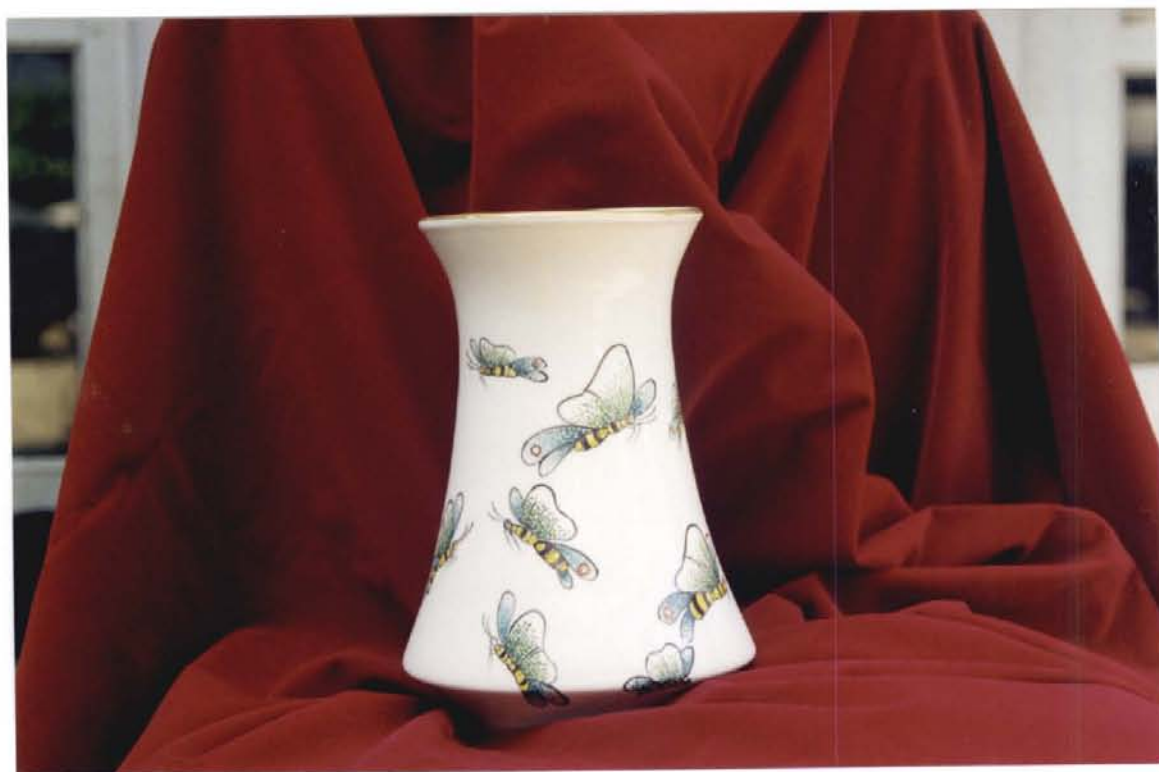
ภาพที่ 3. ภาพผีเสื้อบนแจกันปากกว้าง

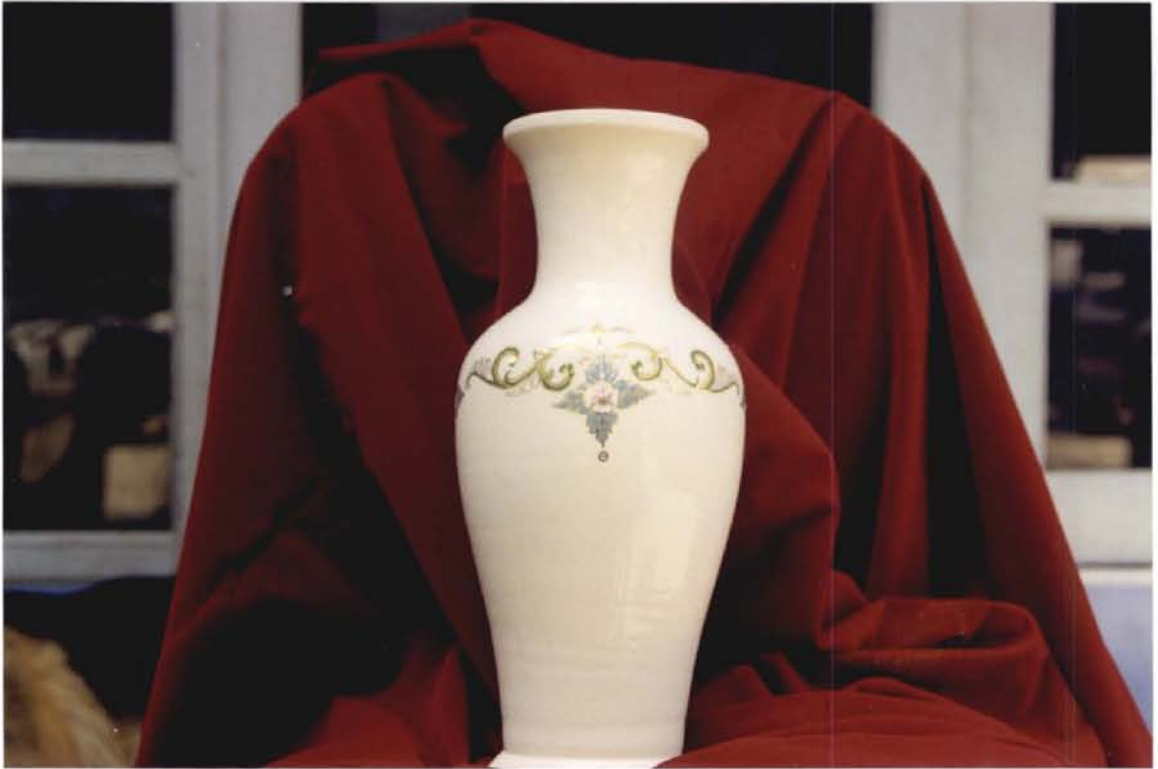
ภาพที่ 4. ภาพลวดลายบนแจกันสีขาวทรงสูง

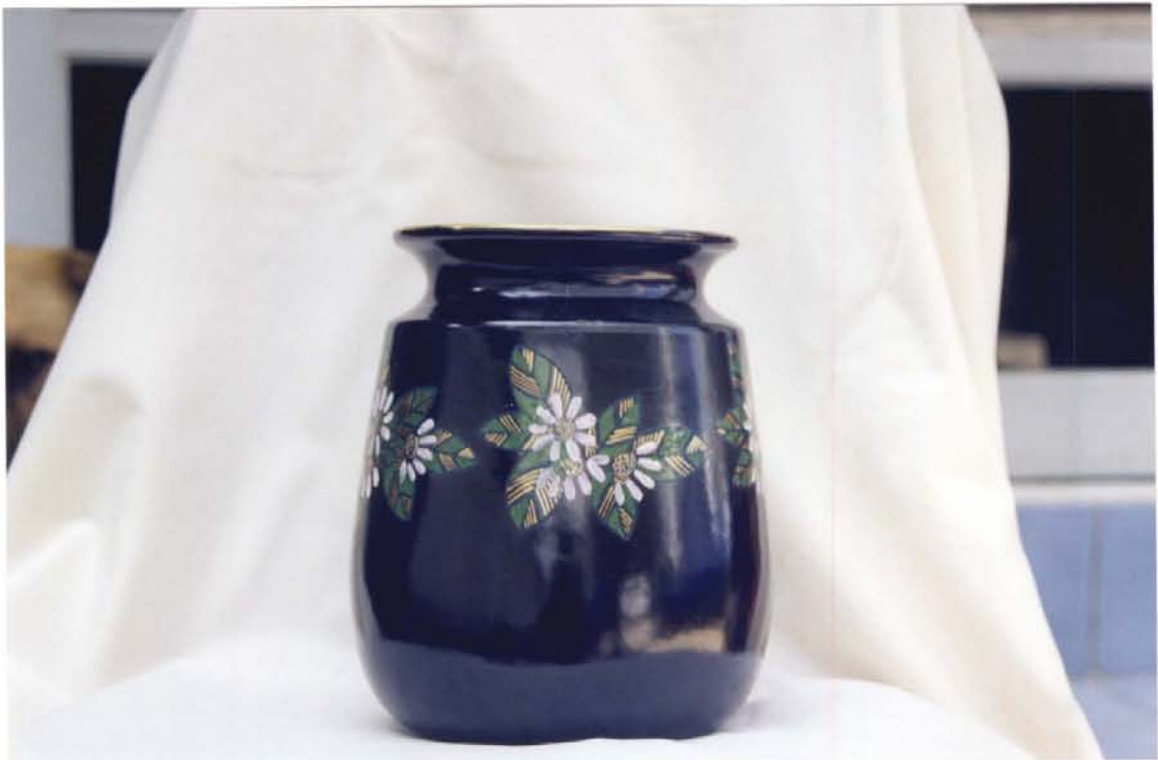
ภาพที่ 5. ภาพดอกไม้และใบบนแจกันสีดำปากกว้าง
